# L'ACQUEDOTTO ROMANO DI VICENZA

Relazione tecnica a cura di M. ARCARO - A. TREVISAN

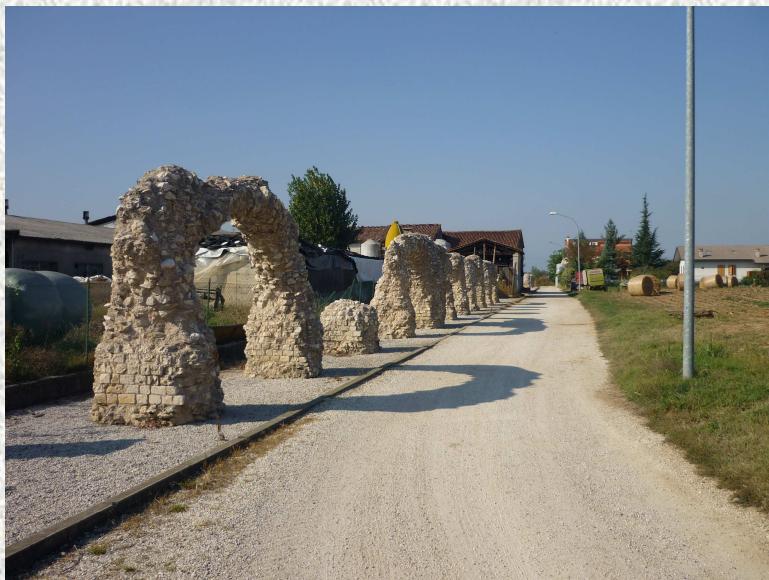
*I resti dell'acquedotto romano in località Lobia a Vicenza.  
(foto G. Ferrarotto)*

Dell'acquedotto romano di Vicenza rimangono attualmente poche seppur interessanti testimonianze, visibili a fianco della strada omonima in località Lobia.

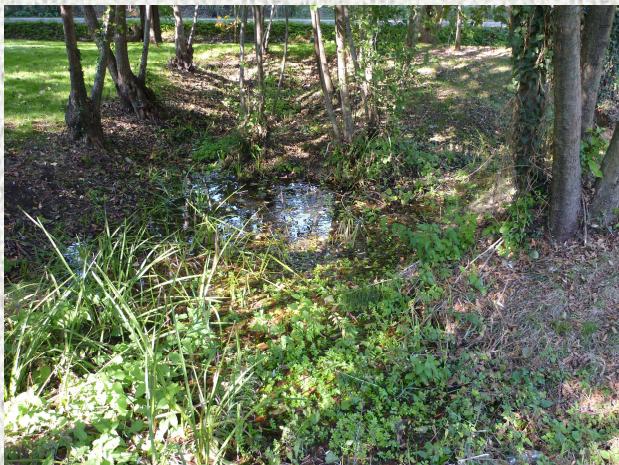
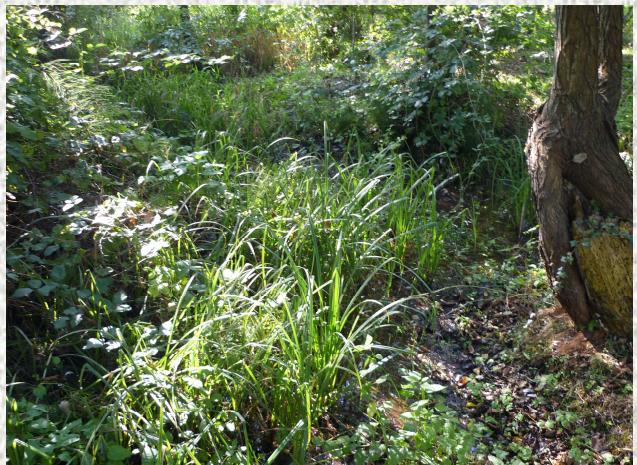
**Alcuni scatti relativi alle risorgive a Motta di Costabissara**
